PROTECMO EN ACTION

Chantier naval, Var (83)

Dôme de Syracuse

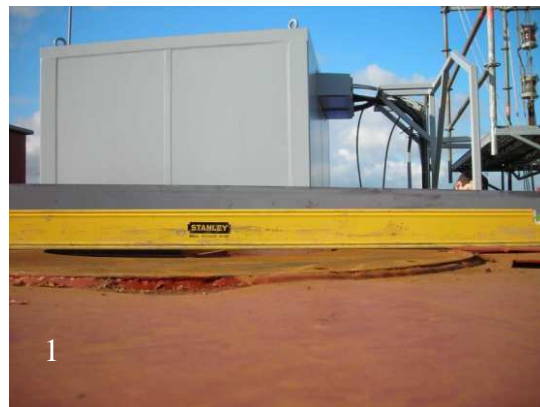
La déformation du plan de pose actuel ne permet pas un plaquage parfait du radôme, ce qui génère une déformation de celui-ci et une perte d'étanchéité avec le support.

- 1 – Problèmes observés
- 2 – Préparation de surface
- 3 – Application Belzona 1111 Super Metal
- 4 – Etat de surface après ponçage
- 5 – Radôme en place

Réalisation du plan de pose pour retrouver une planéité avec respect d'une cote de référence à l'aide du produit Belzona 1111 Super Metal.
