Centrale hydroélectrique, Savoie

Face de bride d'un coude aspirateur, centrale de Hauteluce.

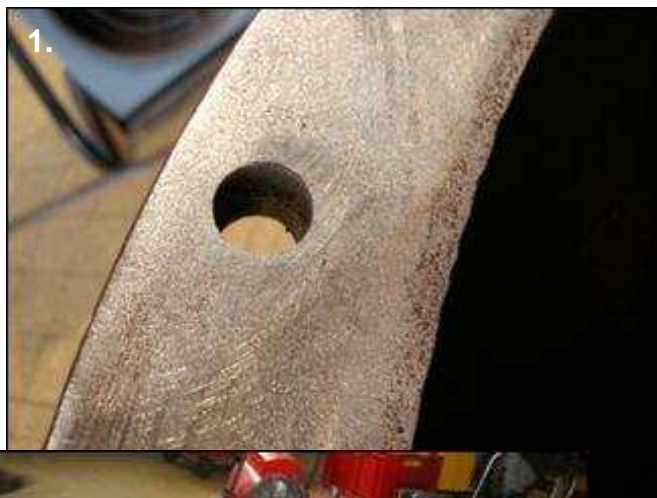
Défaut de parallélisme des faces de brides : pincement de 1 à 2mm (face de bride voilée)

1. Préparation de la face de bride
2. Application du Belzona 1111 en épaisseur
3. Mise en place du coude aspirateur
4. Intervention terminée (boulons serrés)

Après préparation de la surface d'une bride avec la carte électrique MBX, application en surépaisseur (1 à 2mm) du Belzona 1111 Super Metal grâce à une spatule adaptée en gabarit.
